CF217A/CF230A/CF230X

Upute za zamjenu čipa

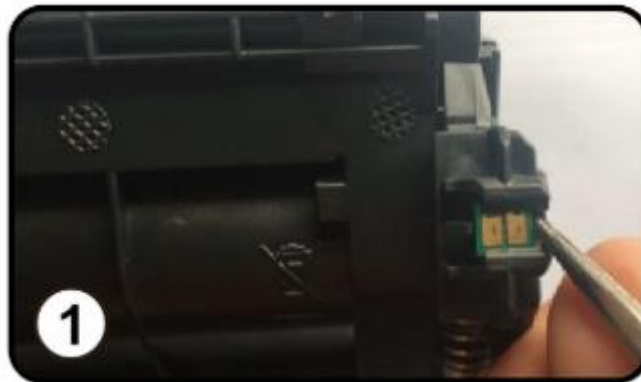
Koristeći pincetu (ili neki drugi pogodan alat) izvucite stari OEM čip sa originalnog tonera.

Potrebno je pritisnuti osigurač prilikom skidanja čipa.

Obratite pažnju da ne dodirujete kontakte na čipu.

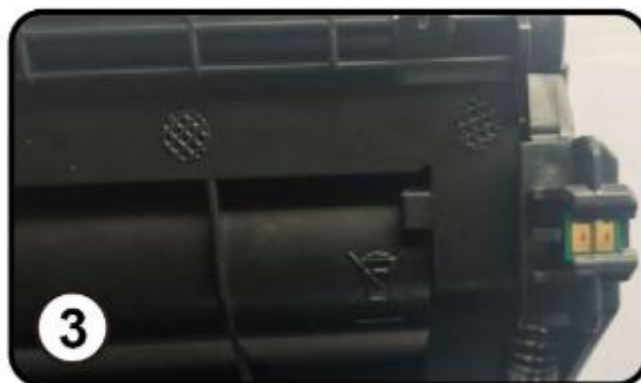
Nakon postavljanja čipa umetnite toner u pisač. Ukoliko printer javlja poruku: „TONER CARTRIDGE IS NOT RECOGNISED“ provjerite da li ste ispravno montirali čip kako je prikazano na slikama.
